★ 불량 사례 참조

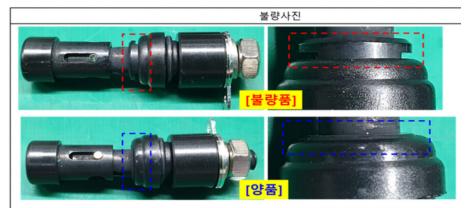
▶그림과 같이 조립시 H-Cutting 부위 방향을 맞춰서 조립 요망

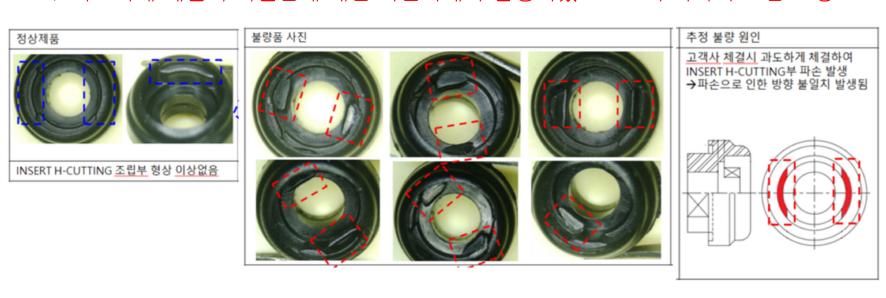
▶과도하게 체결시 사출품에 대한 파손사례가 발생되었으므로 주의하여 조립 요망
